屏東縣第64屆國中小學科學展覽會 作品說明書

作品名稱：利用SPOT衛星影像辨識佳冬鄉地層下陷之探討

利用 SPOT 衛星影像辨識佳冬鄉地層下陷之探討

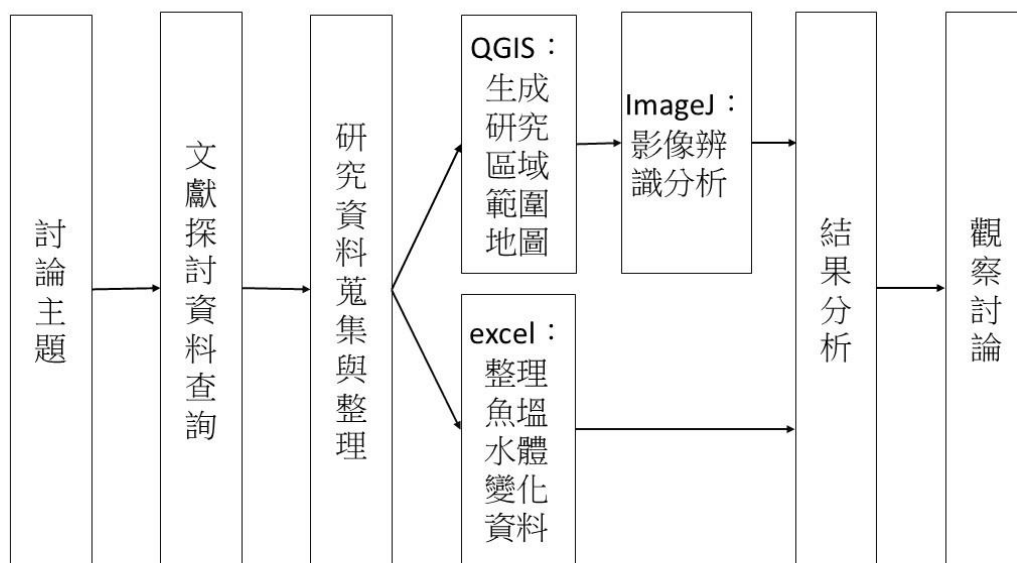
一、研究流程，如圖所示：

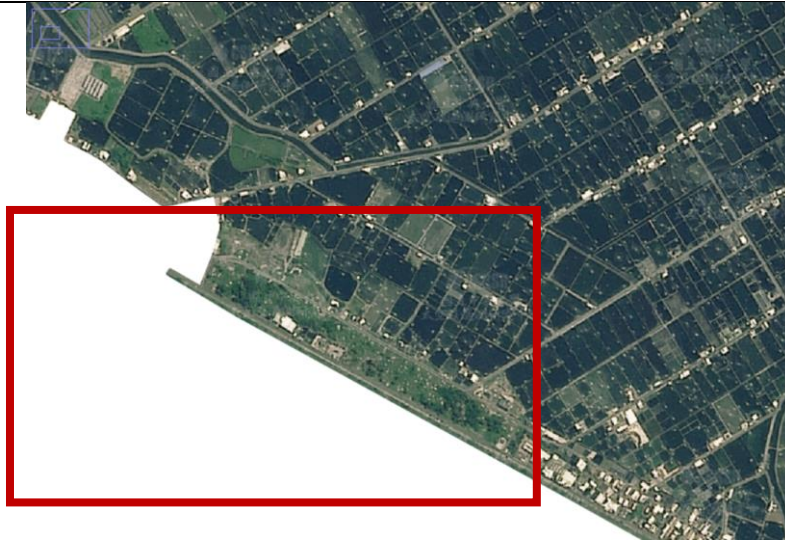
放大原始彩色影像：目視判斷應為植被

2. 運用顏色閾值，篩選出可能為魚塭水體的位置。與原始彩色影像比較，在應為植被的地方，在使用相同顏色閾值範圍時，綠色波段(Green)的影像，比較能明顯反應水體特徵，所以後續的影像處理，僅採用綠色影像，如下表所示。
